# 临湘市忠防镇新建居委会周边土壤重金属污染 综合整治工程

## 土壤治理与修复效果评估报告

编制单位：湖南华科环境检测技术服务有限公司

编制时间：2018年2月

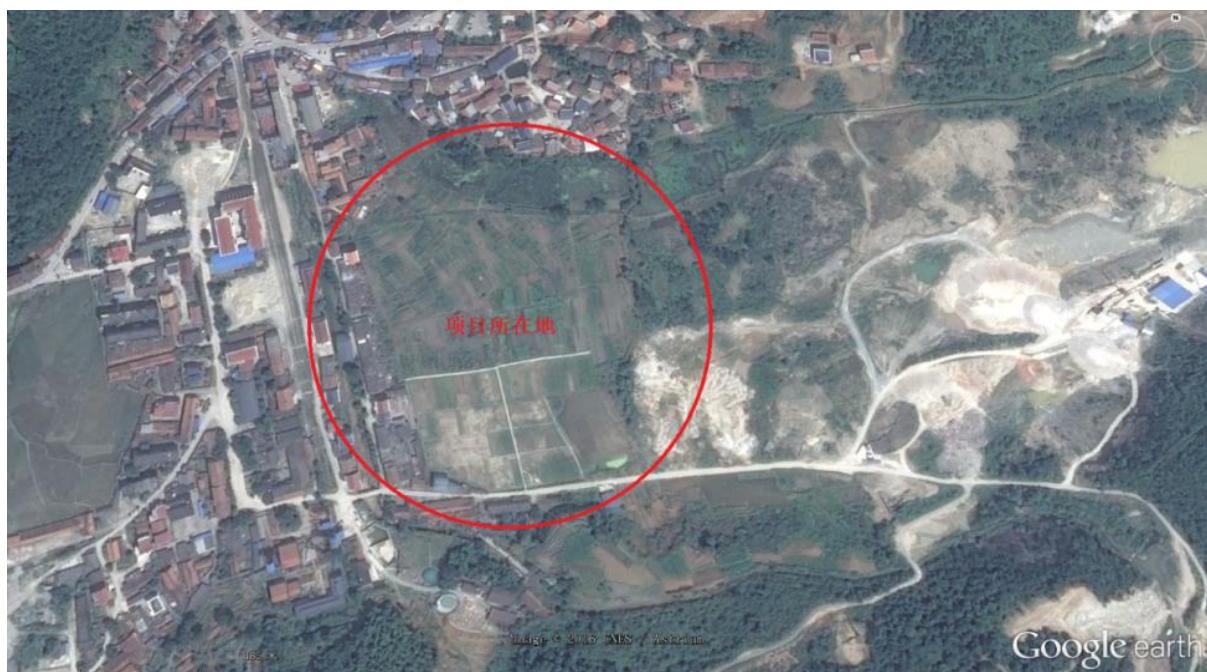
图 2.1-2 项目区域鸟瞰图

根据场地调查报告，原桃林铅锌矿选矿工艺未取得环保行政许可手续，没有配套建设污染治理设施，污染物超标排放。九十年代原桃林铅锌矿在整治中被责令停产治理，补办环保手续，因厂址及周边地质结构复杂，没有合适的废渣场，造成周边农用田地重度污染。项目区域鸟瞰图见图 2.1-2，项目区域周边土地利用现状见图 2.1-3，原桃林铅锌矿厂区现状如图 2.1-4。

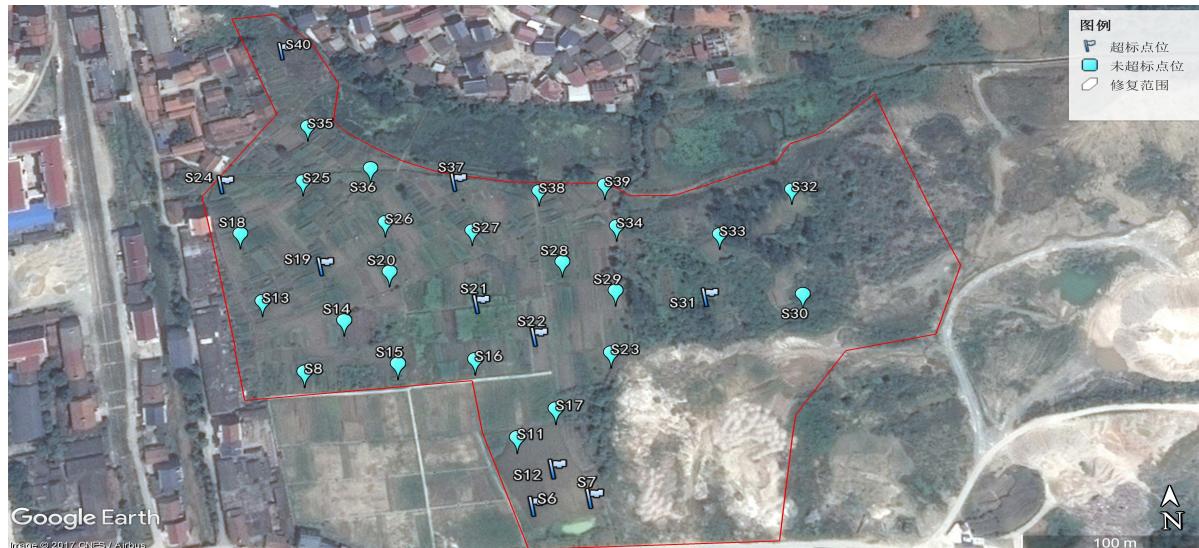
图 2.1-5 项目范围土壤采样点分布图

根据现场踏勘，调查阶段在场地共布设 40 个采样点，主要布设在场地

调查区域内的农田、旱地和林地。采样点分布如图 3.1-5 所示，样品委托第三方监测机构进行分析。污染土样和背景土样委托长沙具有检测资质的单位进行检测。

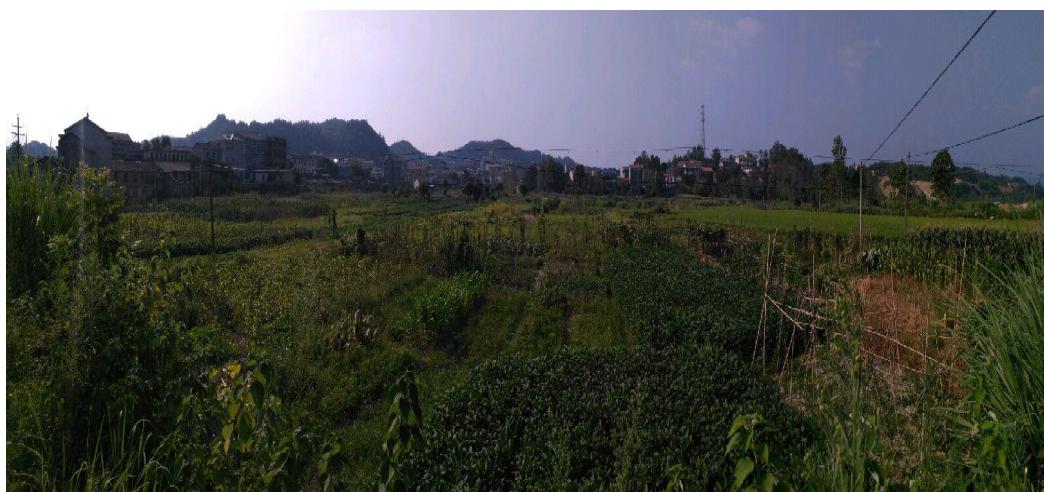
图 2.1-6 项目区域实施前土地利用现状图

根据实施方案中的现场调研和走访，虽然项目区域农田土壤重金属含量超标，但周边农户仍然利用此农田种植多种经济作物，包括玉米、多种蔬菜、红薯、豆角等。种植情况见图 2.1-6。

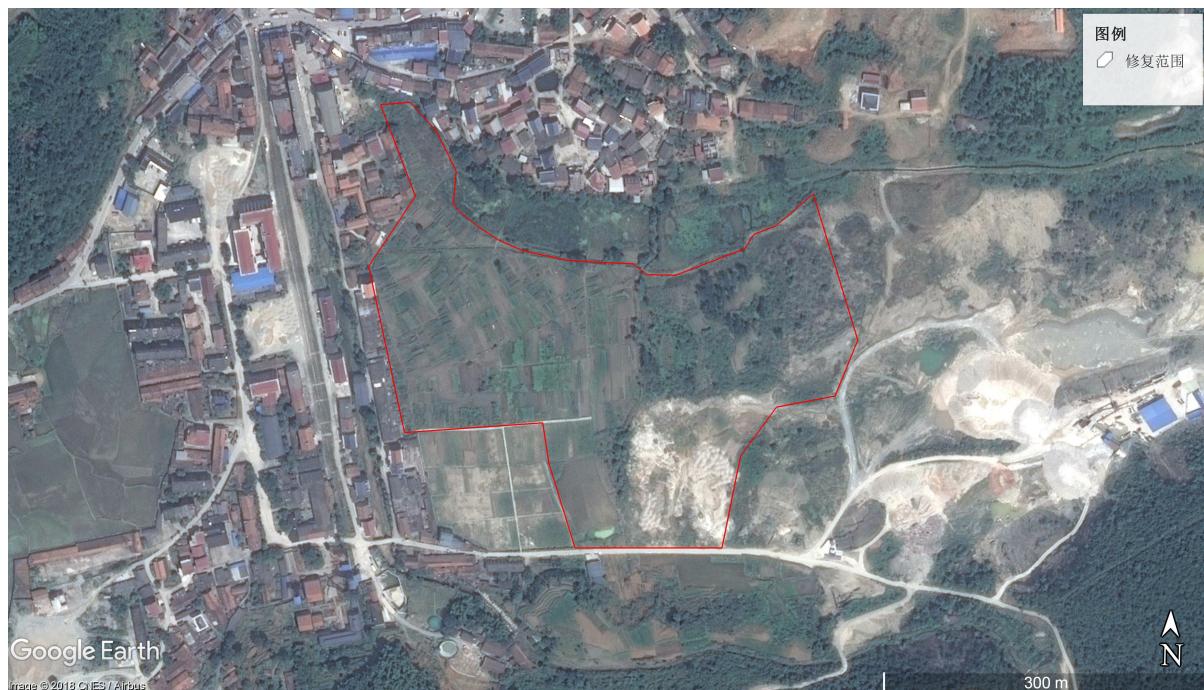
**图 3.1-1 治理与修复范围示意图**

由实施方案可知，忠防镇新建居委会周边土壤重金属治理工程技术方案治理与修复的面积为 140 亩；位置为原桃林铅锌矿周边，新建居委会所在地以南 200m；土地利用性质为农田。治理与修复范围示意图见图 3.1-1。

根据实施方案中的土壤污染调查结果，由于项目区域深层土壤 Pb、Zn 浓度符合《土壤环境质量标准》GB15618-1995 的二级标准，所以本技术方案工程修复措施中待修复区土壤开挖深度定为 0.6m。

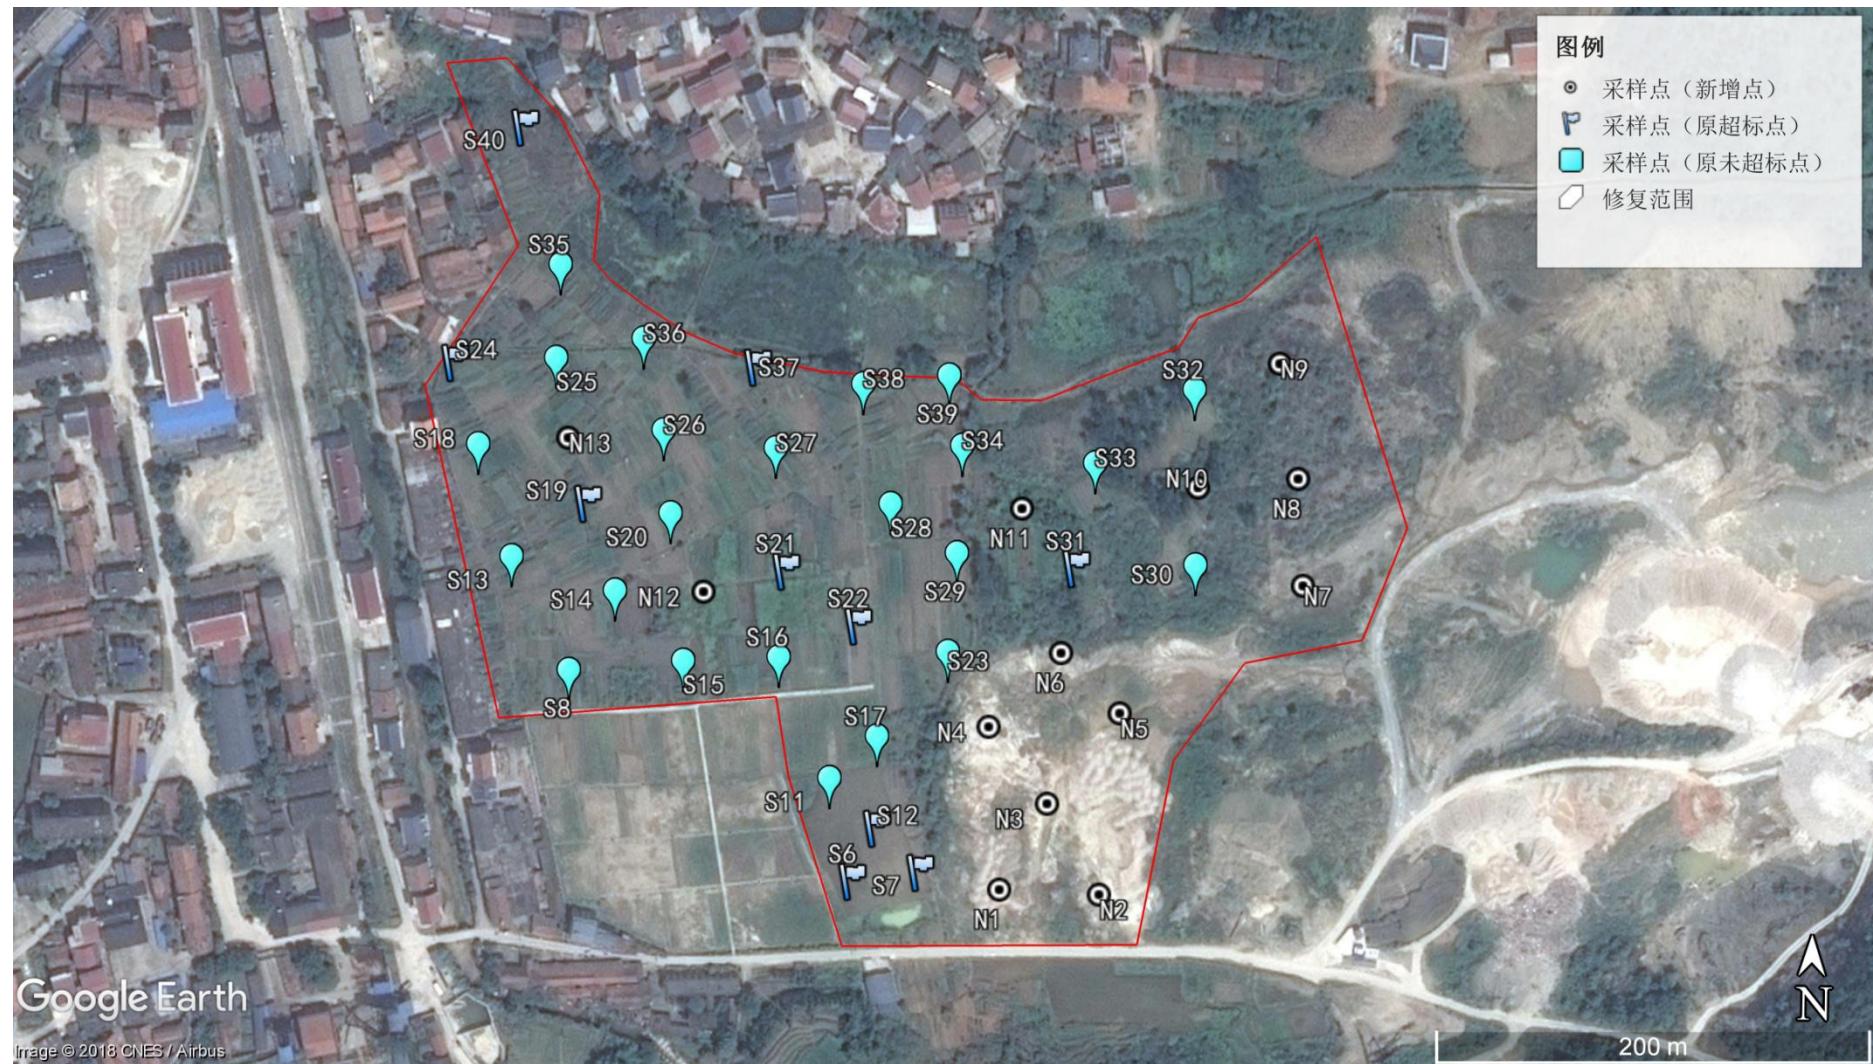
## 附图 2 验收检测布点图

采用系统布点法将修复区域分成面积相等的若干地块，在每个地块内布设一个监测点位，布点方式按40m×40m布设。

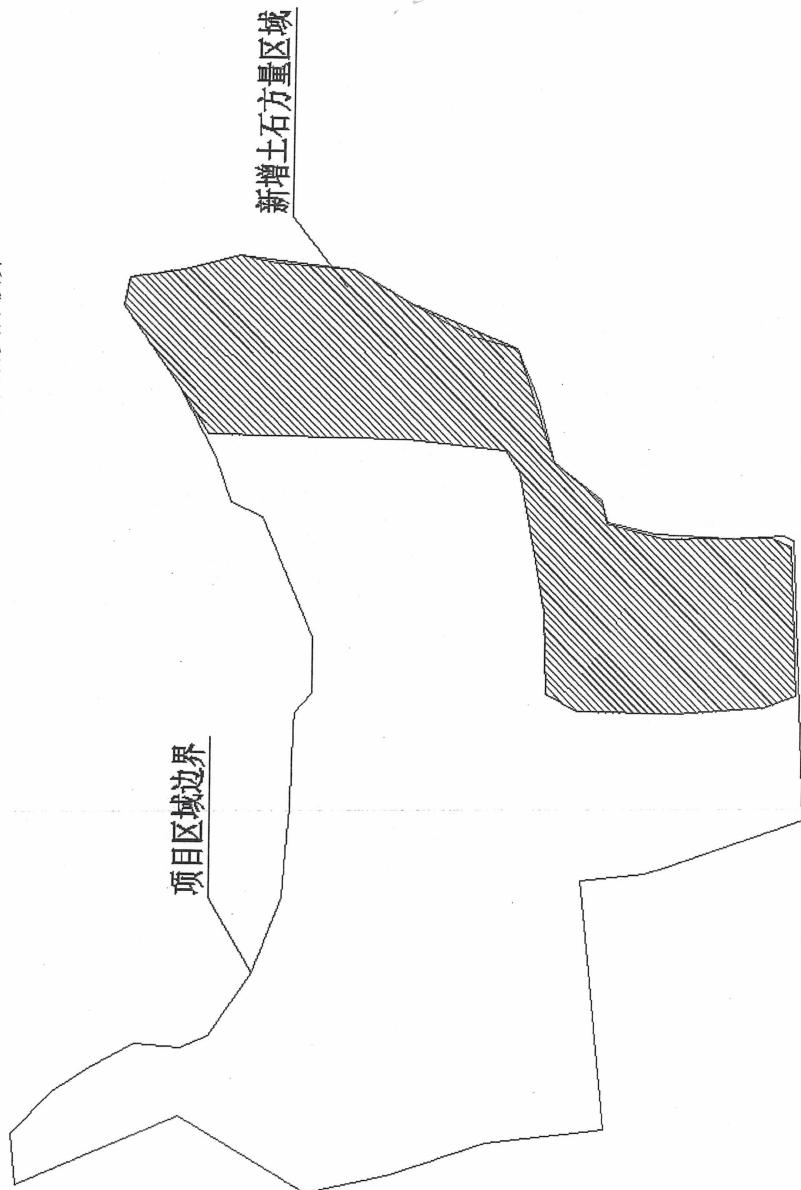
图 2-1

2、对于现场新增岩石堆放区域，拟利用推土机、挖机、风炮机、自卸汽车等机械，采用“全铲法”土地平整方法将新增土石方区域进行填平处理，新增土石方区域位置示意见图 2-1；具体工程量见第三方现场实际核算。

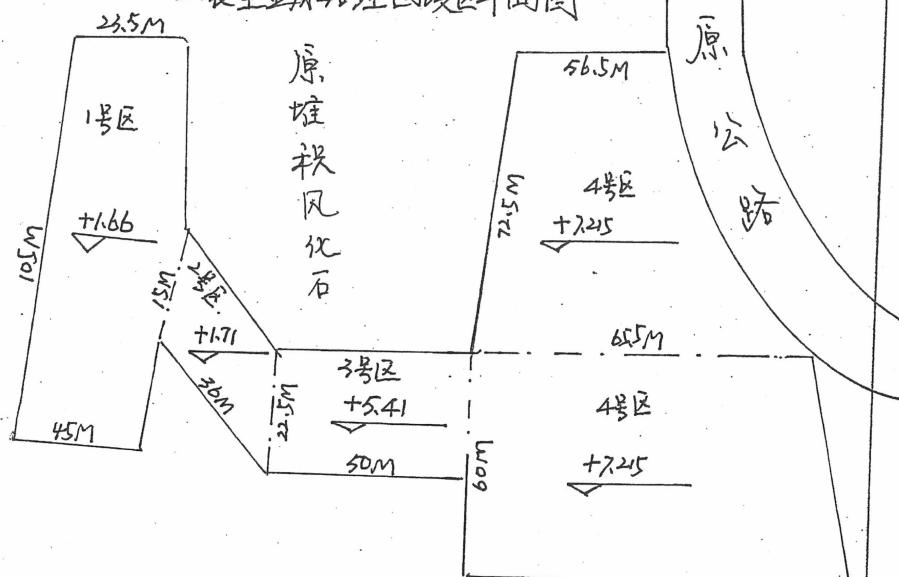
土壤重金属治理回填区平面图

分部工程：	土壤修复（新增土石堆区域）	施工单位：	临湘市环境保护局
建设单位：	塞恩斯环保股份有限公司	工程监理单位：	湖南长信项目管理有限公司
现场实际工作量	<p>挖掘机挖方量：73473.57m<sup>3</sup>（见附件图）</p> <p>推土机回填量：73473.57m<sup>3</sup></p> <p>自卸汽车运距 200M</p> <p>新增采样点数量：6</p>	<p>说明</p> <p>说</p>	<p>新增土石堆区域现场标高变化较大，为了满足项目修复技术措施需求与项目目标达成，需要对该区域进行填平处理。</p> <p>先利用挖机与推土机，将该区域内标高超部分土石方运转至标高低洼处，初步平整区域；再利用推土机将自卸汽车转运的客土填平初步平整后低洼区域；然后对该区域重新进行采土样分析，之后根据土样检测结果采用实施方案中原位土壤修复技术进行土壤修复；反应完毕后，利用自卸汽车转运清洁土进行客土覆盖。</p> <p>工程量为三方现场实际核算所得。</p>
